# 東洋文化研究所図書室の資料移転と保全活動

## 東洋文化研究所図書室

## 蔵書移転について

## 資料移転先の環境調査

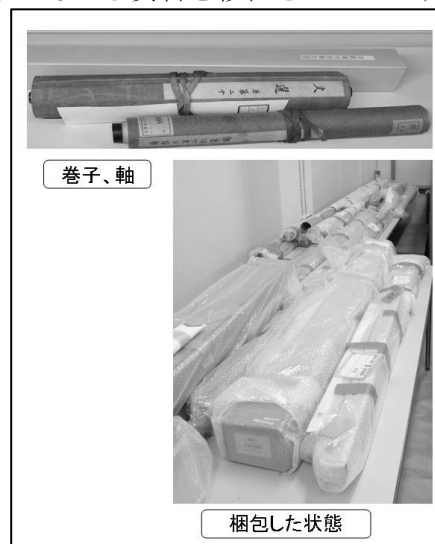
学内は主に本郷、駒場、柏の3キャンパスに分散して移転させました。たとえば教員の移転先の部屋の空いているスペースに図書を入れた段ボールを荷積みしていき、その上に載せた、梱包した軸などが、段ボールやコンテナから落ちないように、ネットで下の箱ごと固定したりしました。

駒場で主たる移転先は旧食堂で、まだ厨房の施設が残っているような場所でしたので、荷積みする場所の周囲をベニヤ板で囲って、さらにベニヤ板で囲いきれない部分はネットで覆って、虫などの進入を避けるような形で場所を確保しました。

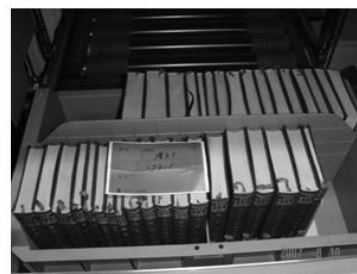
柏図書館自動化書庫

また、地下の階にあって、元は別の用途に使われていたような部屋も移転先となりました。貴重書類などの一部の資料を除いてほとんどの資料は、移転先で梱包した後に、その段ボールやコンテナに入ったままの状態に荷積みして保管しました。右下は柏図書館の自動化書庫のコンテナの例です。

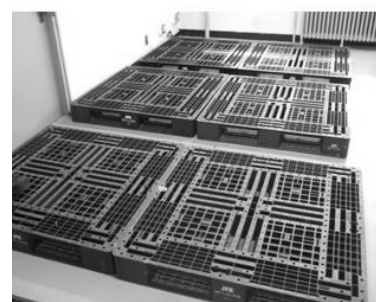
床に敷いたパレット

また、移転先での荷積みの仕方も工夫しています。例えば漢籍は空調のある部屋で、かつ管理しやすいように事務室と同じ建物へ移転させ、湿気や結露から守るために、床にパレットを敷いて、その上に荷物を積んでいきました。また、下の段ボールにかかる負荷を分散するために、段ボールを格子状に積んでいました。格子状に積むことで、下の方の箱のつぶれがほかの資料よりも少なくて済みました。また、漢籍については、箱内の湿度を一定に保てるよう調湿紙を入れ、さらに、いつでも中身が確認できるように、箱のふたを閉めないというようなこともしていました。

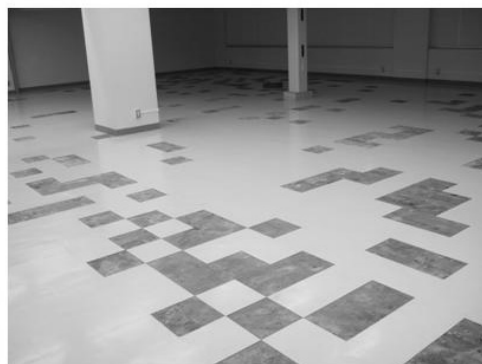
床タイルの剥がれ

この写真ですが、有害物質を早く揮発させようと空調機で室内の温度を高くしたのですが、高くしすぎたために張ったばかりの床タイルがはがれてしまったという写真です。結構大変な量がはがれてしまいました。

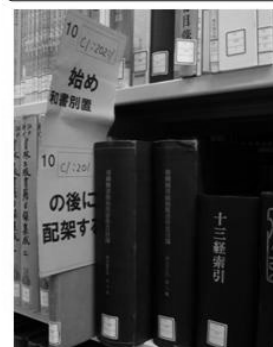
本に挟んだ指示ラベル

移転前は蔵書に比べて書庫のスペースが不足していましたので、書架に収まりきらずに横に寝ている本やブックトラックに乗っているもの、また、ほかの階に別出している資料もありました。蔵書を戻すときには、これらのはみ出し部分もきちんと請求記号順に並べたかったので、梱包作業の前にできる限り配列直しをしました。また、はみ出した部分は、写真のような指示ラベルを立てて、梱包忘れないように、請求記号順にちゃんと梱包されるように配慮しました。

こういった本に挟んだラベルのほかに、実際に荷詰めした箱に詰める荷ラベルがあります。この荷ラベルは、どのような順で資料が荷詰めされたかという記録になります。また、ラベルの記入方法を分類別に変えていましたので、そういったたくさんある記入方法についてちゃんと記録を残しておくことは、とても重要なポイントになったと今振り返って思います。資料を戻す際に、配架図を基に配架場所を指示する棚ラベルを作成して張ったのですが、荷ラベルと棚ラベルがうまく対応しないときちんと配架できないからです。

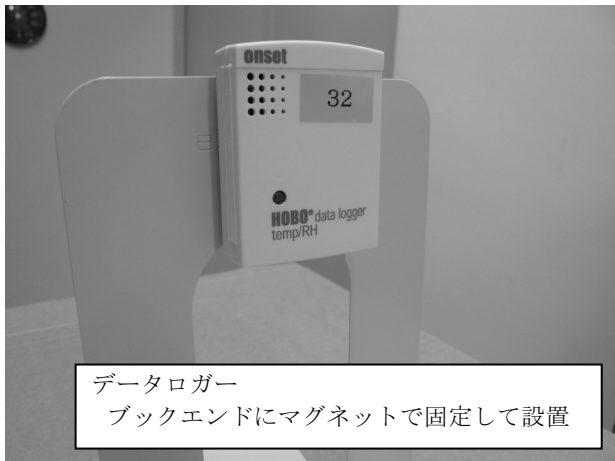
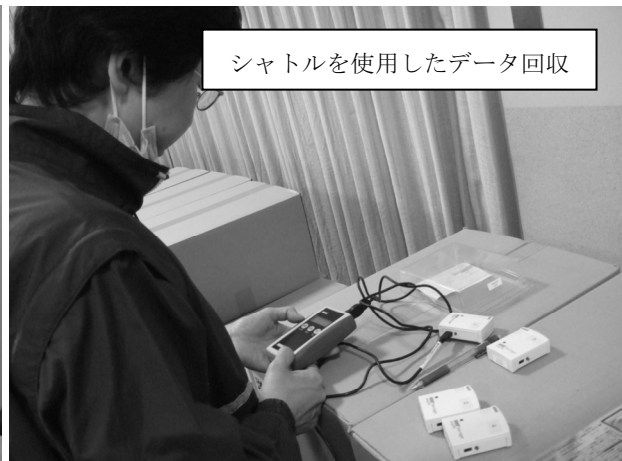
まず、温湿度調査についてご説明します。アナログ式の温湿度計を各部屋に1~2個設置しました。これは移転前から東文研で使用していたものを流用しました。またデータロガーを購入し、各部屋に1~4個設置しました。設置場所は、中央付近の段ボールもしくはコンテナの上、もう1カ所は部屋の隅の床の上としました。一つだけ置く場合は隅の方に設置しました。部屋の隅は湿気がたまりやすいので、環境のよくない場所のデータを優先して取るためです。計測回数は1日2回、深夜0時と正午としました。

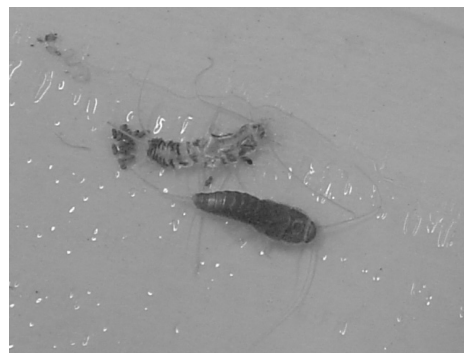
シミと脱皮殻（農学部）

5 月に、7 階 719 で床にシミが発見されました。これが最初に発見された虫だったのでドアに虫マークを張って注意を喚起していたのですが、ほかの部屋からも続々と虫が発見されてしまいました。

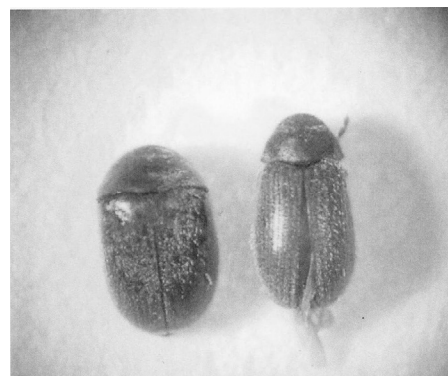
左 タバコシバンムシ  
右 ジンサンシバンムシ(エ802 6/17)

6 月には、802 の漢籍を保管している部屋で、床にシバンムシが発見されました。こちらは一度に 1 匹だけではなくて 2~3 匹発見されたのですが、トラップにはかからないようなので、しばらく頻繁に目視点検を行いました。結局、6 月中に 9 匹が、ほとんど窓の近くの床で見つかりました。ただし、これは後日文化財虫害研究所に同定を依頼したところ、ヒメカツオブシムシも含まれていたことが分かりました。

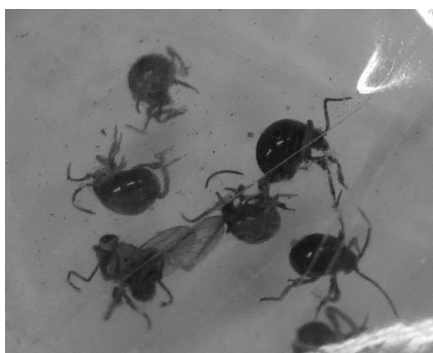
ニセセマルヒョウホンムシ(医学部)

こちらでは5月にニセセマルヒョウホンムシが大量発生しました。名前にあるとおり動物標本を食害する虫で、ほかにもペットフードなどを食害します。こちらの医学部の部屋は動物実験室だったところを改修して使用したということもあり、また、現在もほかのフロアで動物を飼育しているので、それが影響しているのかもしれませんが。このときも一度に20匹以上生きているものが捕獲されました。トラップで捕獲されているものもあるのですが、床をはっていたものが多いです。羽がくっついていて飛

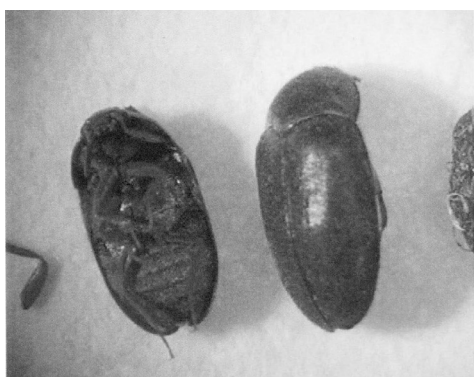
ヒメカツオブシムシ成虫(工802 6/7)

6月にはヒメカツオブシムシが捕獲されました。これは幼虫ではなくて成虫なので、文化財を食害することはないのですが、これも文化財虫害研究所に同定してもらいました。いずれも動物性のものを食害する虫ですが、革装のものが多い洋書貴重書を置いていたので問題になりました。けれども、被害はありませんでした。

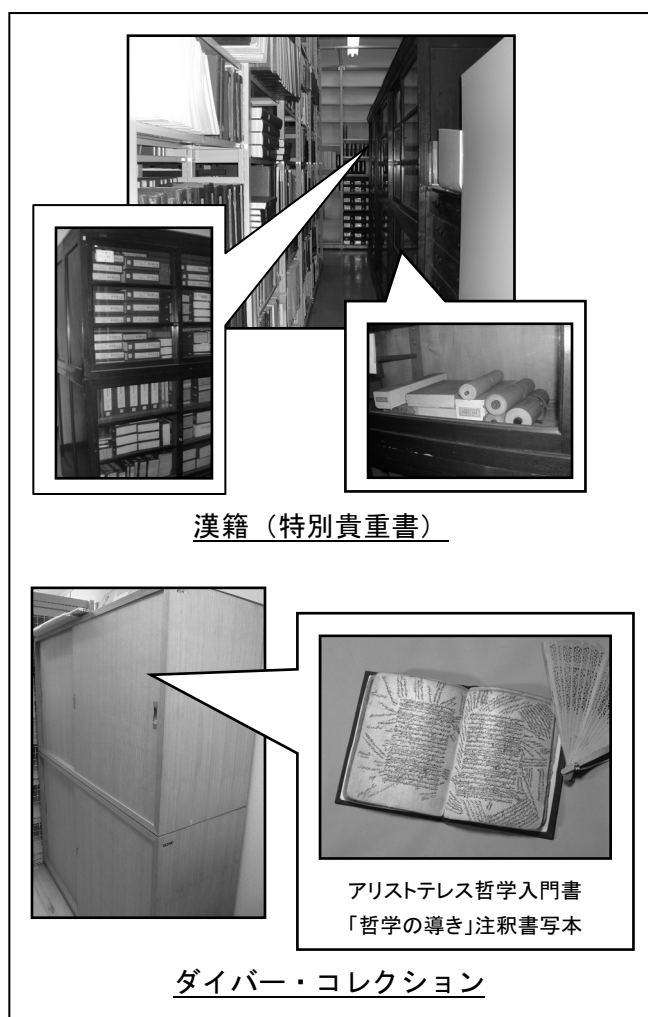
この漢籍群の保存環境がどんなものであったかは、図 1 をご覧ください。上部中央の写真を見ていただくと、右の方に木製戸棚があり、その向かいに一般資料のスチール製の書架がすぐ迫っている様子がお分かりになると思います。書庫の中にこのような木製戸棚一本研究所の前身である東方文化学院東京研究所から引き継いだ歴史あるものなのですが一を 8 台置いて、そこに特別貴重書の一部を収納しておりました。ガラス戸棚の中の写真で、帙に入った漢籍が縦横にほとんどすき間なくきっちりと詰め込まれていることがお分かりになると思います。このスペースに置けなかった他の漢籍（特別貴重書の残りを含む）は、別フロアのスチール製書架に帙に入れて立てた状態で並べていました。

図1 過去の特別貴重書保存環境

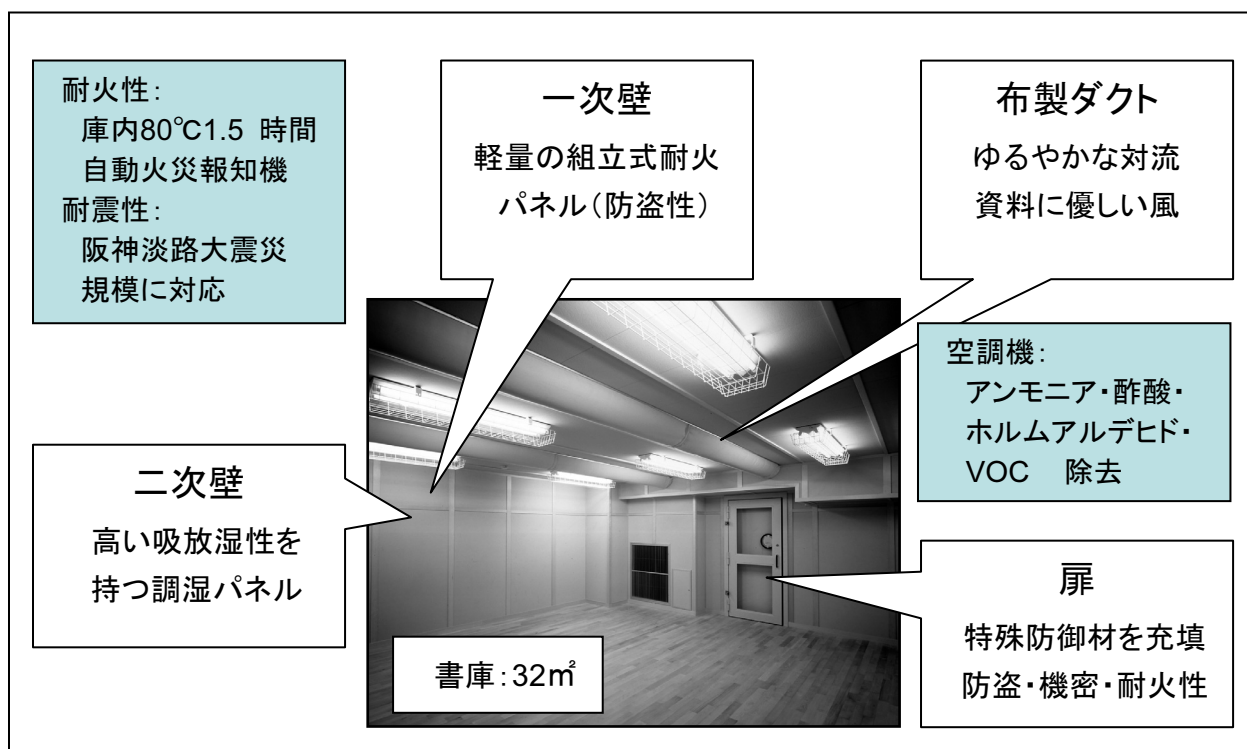
図2は貴重古籍保存書庫の内部の様子で、まだ書架を設置する前の状態です。この書庫を所内のどこに置くのかいろいろ検討されたのですが、結局床の強度とスペースの関係から1階書庫の一角が設置場所になりました。床面積32㎡という非常にコンパクトな貴重書庫です。壁は二重壁で、外側の一次壁が耐火性と防盜機能を持っています。内側の壁には調湿パネルを貼って、空調機が止まるなどの不測の事態があっても資料を急激な湿度変化にさらさないようになっています。1階という場所柄の心配もあるため、扉には金庫並みの防盜性を持たせました。耐火性については、外側が80℃で1.5時間、内部が持ちこたえる程度です。消火設備は貴重古籍保存書庫の中には設けていません（後にこのフロア全体に窒素ガスの消火設備が設置されました）。また、阪神淡路大震災クラスの地震に対応したものと要望した結果、もし1階の床が抜けてこの書庫が落下したとしてもこれ自体はつぶれない、と言われる書庫になりました。

図2 実現した貴重古籍保存書庫
